Trinkwasserleitung DN 300 grabenlos im Compact Pipe-Verfahren saniert

Im Norden des Verbandsgebietes des Märkischen Abwasser- und Wasserzweckverbands (MAWV) sichert eine Hauptwasserleitung DN 300 die Trinkwasserversorgung. In den letzten Jahren stieg die Anzahl von Leckagen im Trassenabschnitt, insbesondere zwischen den Ortslagen Klein- und Großziethen. Der MAWV beauftragte das Ingenieurbüro VOIGT Ingenieure GmbH Luckau, geeignete Varianten für eine Sanierung zu untersuchen: Sanierung der Muffen, Ersatzneubau oder Einzug eines Liners in die vorhandene Altrohrleitung.

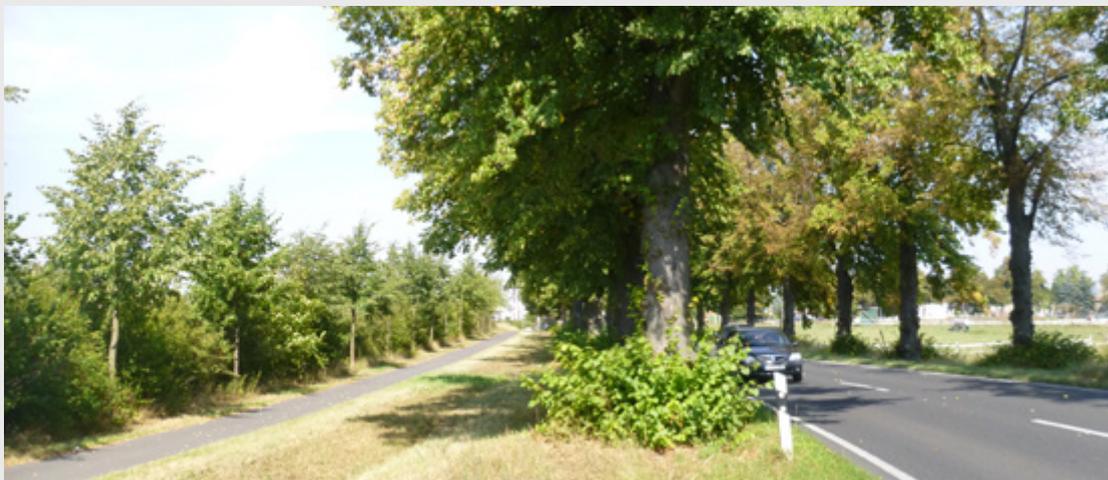
Bild 1: L75 Glasower Allee, Geh- und Radweg – FR Kleinziethen nach Großziethen [1]

Die zu sanierende Leitungstrasse liegt im meist unbefestigten Bereich zwischen der Landesstraße L75 „Glasower Allee“ und einem parallel verlaufenden Geh- und Radweg (**Bild 1**). Der gesamte Sanierungsabschnitt zwischen Groß- und Kleinziethen verläuft unter vorhandenen Straßenbäumen bzw. in deren Wurzelanlaufbereich. Die L75 ist eine stark frequentierte Straße. Der Geh- und Radweg wird von Radfahrern und Fußgängern für Sport und Freizeit, als täglicher Arbeitsweg und von Schülern als Schulweg genutzt (**Bild 2**).

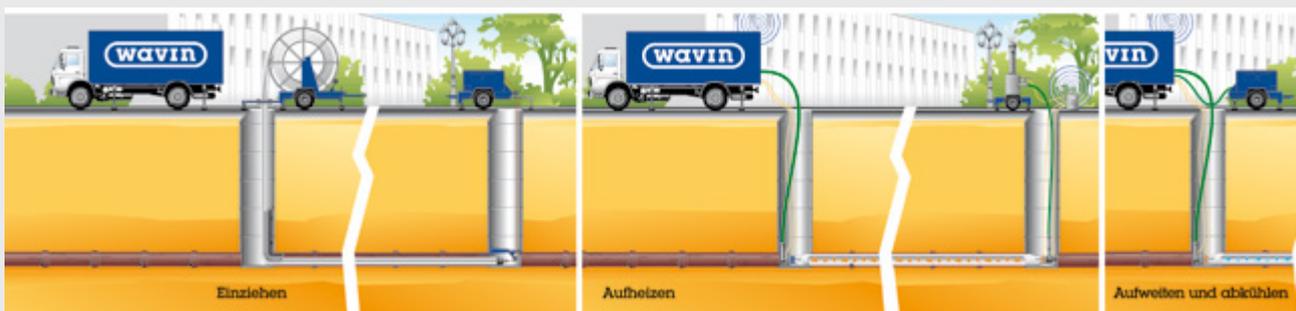
Bild 3: Compact-Pipe-Verfahren der Firma Wavin

Für die Sanierung wurde das Close-Fit-Verfahren und somit das Verformungsverfahren nach Pkt. 2.5.1 des DVGW-

Arbeitsblattes GW 320-2 (Rehabilitation von Gas- und Wasserrohrleitungen durch PE-Relining ohne Ringraum, Anforderungen, Gütesicherung und Prüfung) gewählt (**Bild 3**).

Im Detail wird ein im Querschnitt durch werkseitige Vorverformung reduzierter PE-HD-Rohrstrang in die zu sanierende Leitung eingebracht und nach dem Einziehen unter Einsatz von Dampf und Druck so aufgeweitet, dass der Liner eng an der Wandung des Altrohres (close-fit) anliegt. Anschließend erfolgt die Anbindung an das vorhandene Netz bzw. die Verbindung zwischen den Sanierungsabschnitten.

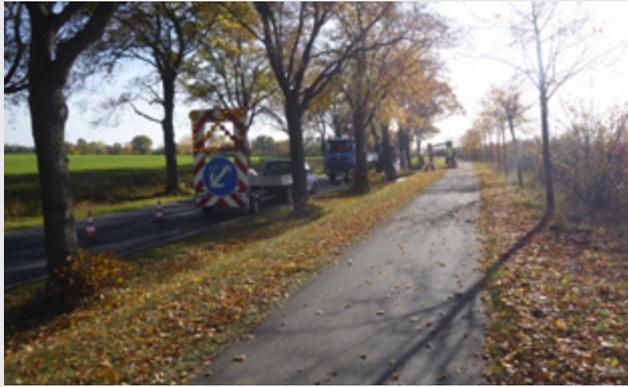
Bild 4: L75 Glasower Allee, Geh- und Radweg – FR Großziethen nach Kleinziethen [1]

Aufgrund eines Nebenangebotes der ausführenden Firma konnte in einem gemeinsamen Vor-Ort-Termin mit den Mitarbeitern der zuständigen Behörden, des MAWV und des Planungsbüros eine Optimierung der Verkehrssicherung diskutiert und festgelegt werden. Realisiert wurde eine punktuelle Absicherung von Baugruben mit „Blitzwagen“ bei gleichzeitiger Geschwindigkeitsreduzierung im Bereich der L75. Die Nutzung des Geh- und Radweges wurde gar nicht eingeschränkt und somit konnte die Verkehrssicherung mit deutlich weniger Aufwand betrieben werden (**Bild 4**).

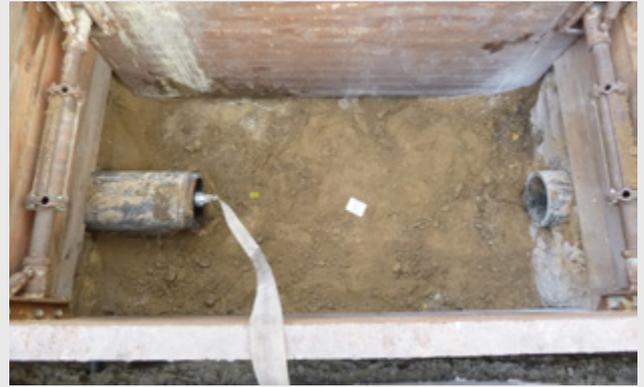
Bild 5: Start-/ Zielbaugrube [1]

Nach der Baugrubenherstellung und Sicherstellung der Trinkwassernotversorgung der anliegenden Gebäude wurde der zu sanierende Abschnitt außer Betrieb genommen. Im Bereich der Start- und Zielbaugruben für das Close-Fit-Verfahren wurden auf die Einziehradien abgestimmte Rohrsegmente aus der Humeileitung herausgetrennt und entsorgt (**Bild 5**).

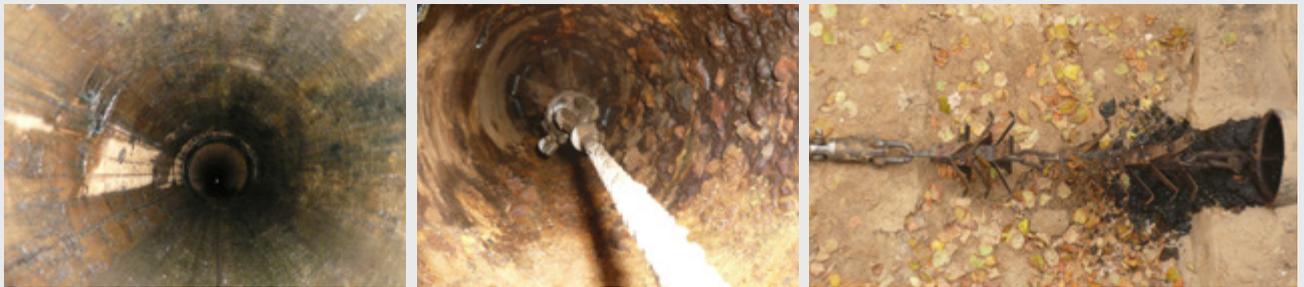
Bild 6: Stahlkratzer mit Gummischieben [1]

Da im Bereich von undichten Leitungsabschnitten in der Vergangenheit Rohrsegmente gegen Stahlleitungen ausgetauscht wurden, mussten diese Bereiche von Inkrustationen befreit werden. Zudem war die gesamte Altleitung vor dem Linereinzug zu reinigen. Zum Einsatz kam hierfür

eine Seilwinde mit einer maximalen Zugkraft von 10,0 Tonnen mit vorgehängten Stahlkratzern und Gummischieben (mechanische Reinigung – **Bild 6**).

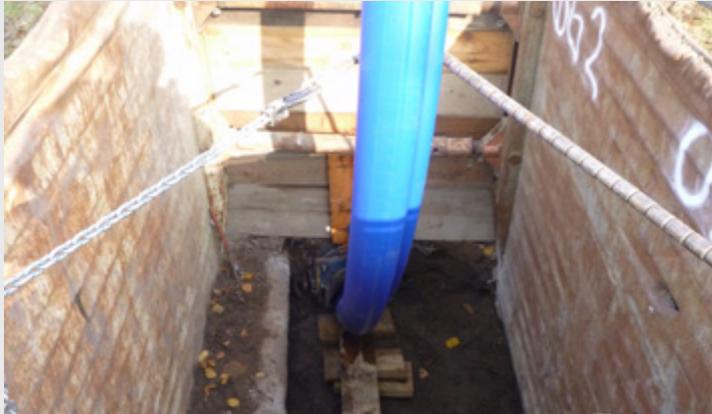
Bild 7: Linereinzug [1]

Nach der Reinigung der Altleitung wurde das Reinigungsergebnis abschließend durch eine TV-Befahrung kontrolliert. Zur Feststellung der Profilverfreiheit, welche unabdingbar für die Sanierung im Compact-Pipe-Verfahren ist, wurde ein Kalibrierkörper aus Stahl mit der vorgenannten Seilwinde durch die Stahlbetonleitung gezogen. Nachdem das Altrohr auf diese Weise untersucht wurde, konnte der Compact-Pipe-Liner in Teilabschnitten bis 190,0 m eingezogen und dem verfahrenstechnischen Ablauf entsprechend mit Dampf und Druck zurückverformt werden

(**Bild 7, Bild 8**). Die technisch möglichen Teilabschnitte richten sich hierbei nach den maximal auf eine Trommel zu wickelnden Rohrlängen, die wiederum von der Dimension des Liners abhängig sind.

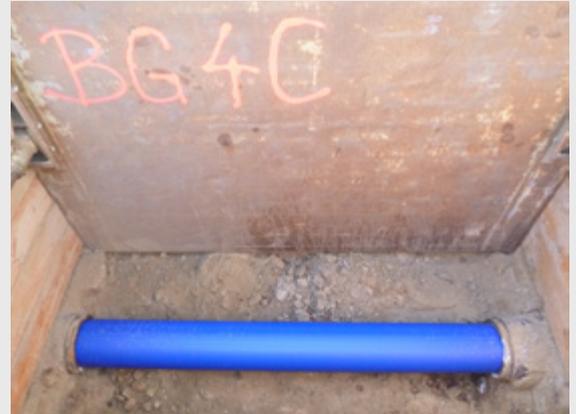
Bild 8: Rückverformter Liner [1]

Im Ergebnis des „Dampfprozesses“ legt sich der Liner aus PE-HD ringraumfrei an die Wandung des Altrohres an (close-fit). Das verwendete Rohr der Dimension DN 300 aus PE 100-RC der Firma Wavin ist mit einer Wandstärke von 17,6 mm bis zu einem Betriebsdruck von 10,0 bar ausgelegt und verfügt nach der Rückverformung über eine eigene Statik.

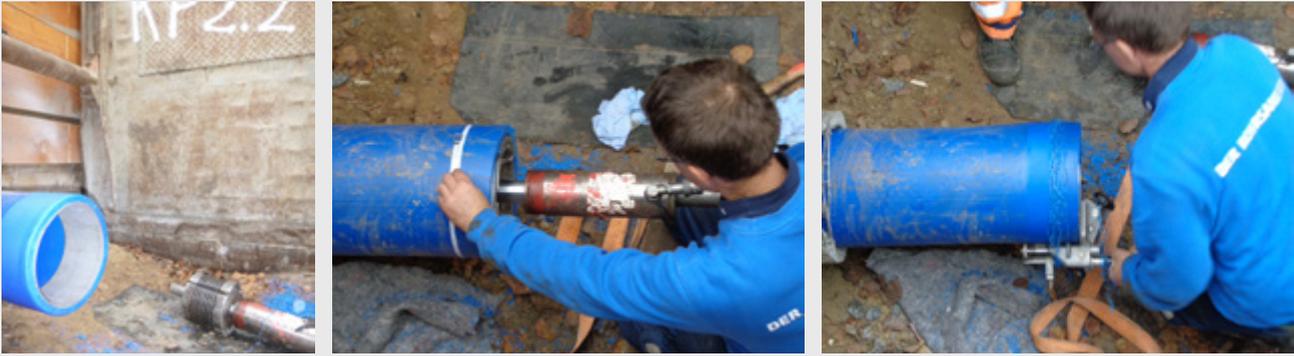
Bild 9: Einbau Stützhülse [1]

Nach dem Einbau der Liner konnten diese nach nochmaliger TV-Befahrung zur Kontrolle der „faltenfreien Sanierung“ miteinander verbunden werden. Hierzu wurde in den Rohrenden eine Stützhülse mittels Rohrexpander eingebaut. Dies ist notwendig, da ein Übergang vom Liner (da 300 mm) zum Normrohr und den damit einzubauenden Formteilen und Armaturen (da 315 mm) herzustellen war (**Bild 9, Bild 10**).
